## **COMMUNE DE SAINT JEAN SUR REYSSOUZE** **DEPARTEMENT DE L'AIN**

### **DIAGNOSTIC DU SYSTEME D'ASSAINISSEMENT**

#### **RAPPORT PHASE 3**

Juillet 2013

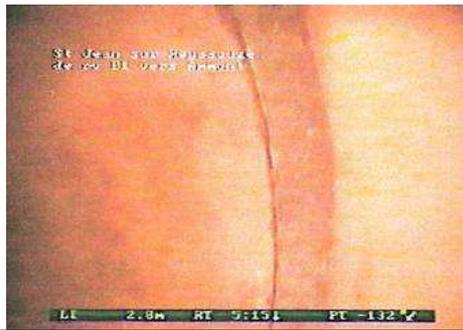
<b>Tronçon : B1 &gt; B2</b> <b>Réseau unitaire</b> Longueur : 56.8 m Diamètre : 300 mm	<b>Anomalies</b> 2 Emboitements

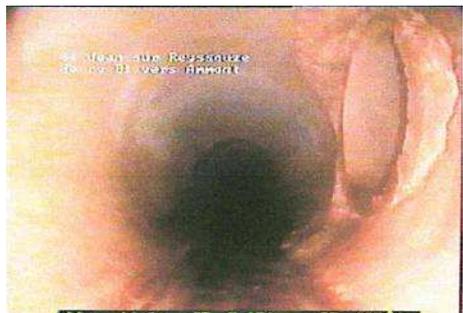
2 branchements

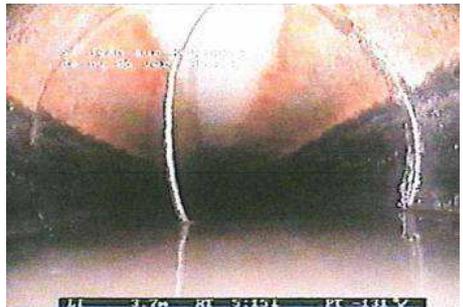
<b>Tronçon : R6 &gt; R5</b> Longueur : 58.45 m Diamètre : 200 mm	<b>Anomalies</b> 2 Joints d'étanchéité apparent 2 Obstacles : Dépôt

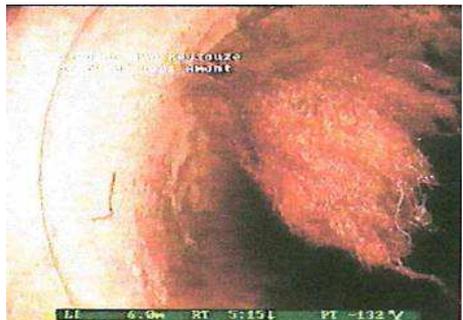
<b>Tronçon : R2 &gt; R3</b> Longueur : 130 m Diamètre : 200 mm	<b>Anomalies</b> Entrée de racines

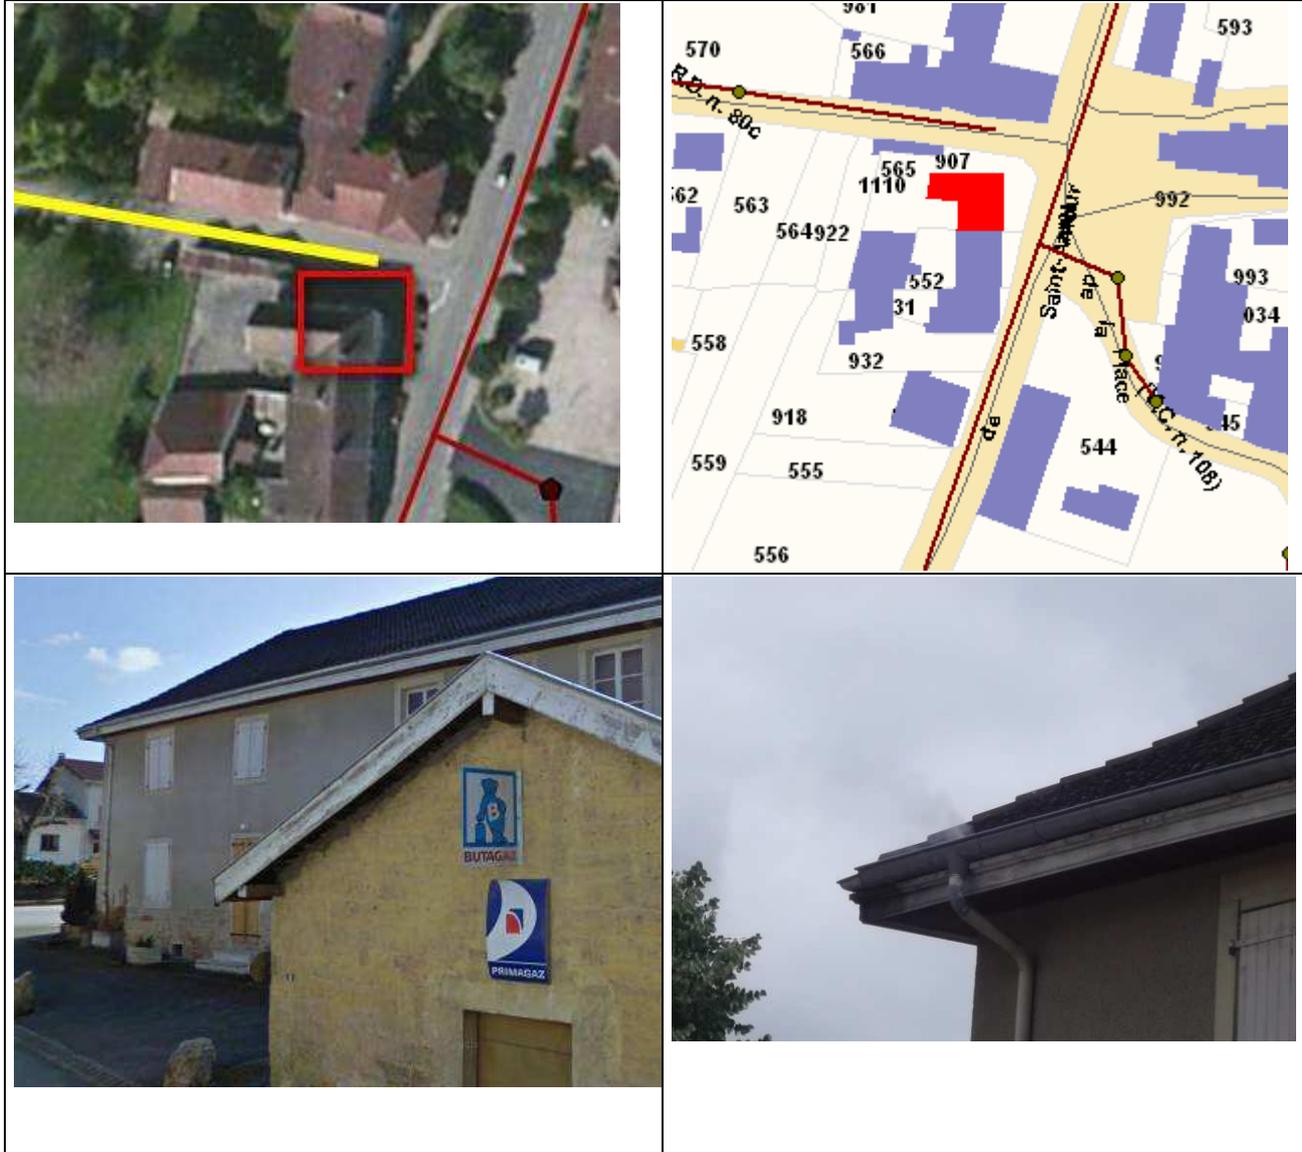
<b>Compte rendu des tests à la fumée</b> <b>Fiche n°1</b>	Commune de Saint Jean Sur Reyssouze
---	--	--

<input type="checkbox"/> avant gauche	<input checked="" type="checkbox"/> avant droite	<input type="checkbox"/> arrière gauche	<input type="checkbox"/> arrière droite	<input type="checkbox"/> garage		<input type="checkbox"/> autre :		<b>Surface de la parcelle raccordée</b> 746 m <sup>2</sup> Une partie de la toiture est mal raccordé (90 m <sup>2</sup> environ)
<input type="checkbox"/> avant gauche	<input checked="" type="checkbox"/> avant droite								
<input type="checkbox"/> arrière gauche	<input type="checkbox"/> arrière droite								
<input type="checkbox"/> garage									
<input type="checkbox"/> autre :

- Réhabilitation ou renouvellement des canalisations,
- Mise en séparatif de réseau,
- Déconnexion des mauvais branchements.

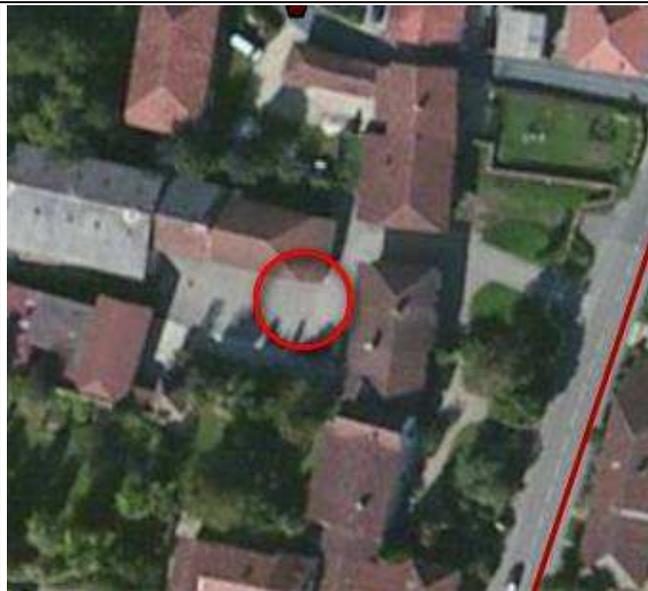
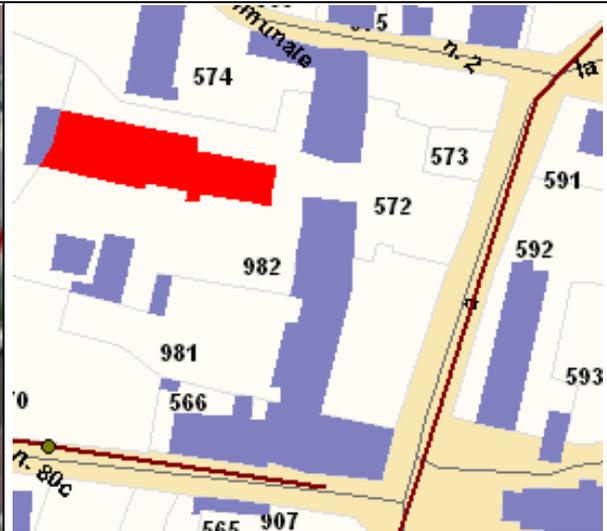
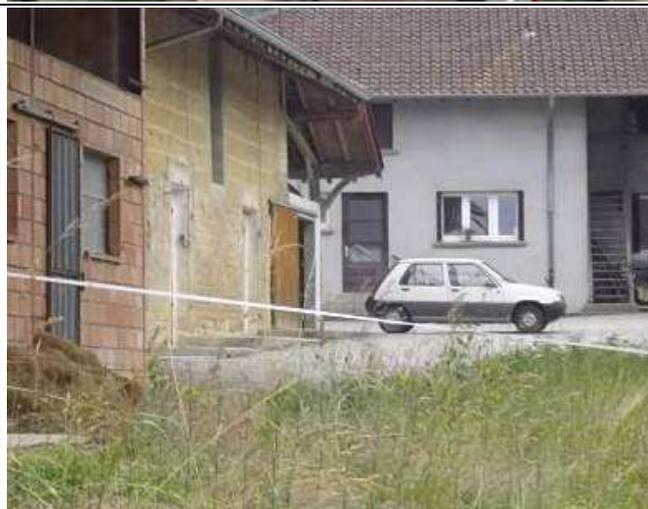
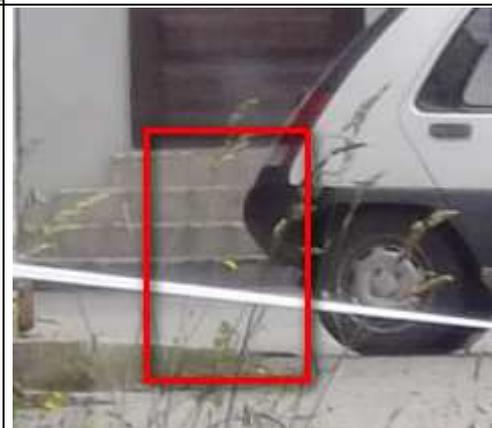
<b>Compte rendu des tests à la fumée</b> <b>Fiche n°2</b>	Commune de Saint Jean Sur Reyssouze
---	--	--

3 300 m<sup>2</sup>  
 Partie visible du champ (hypothèse d'une grille avaloir à confirmer)

**Boite de branchement ou grille avaloir dans la cours**

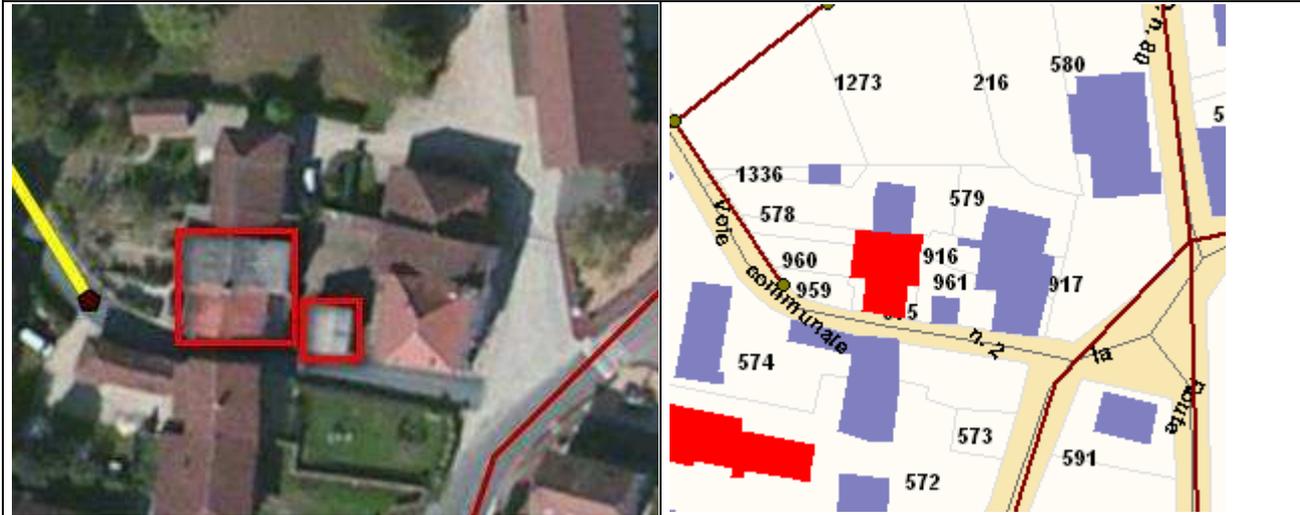
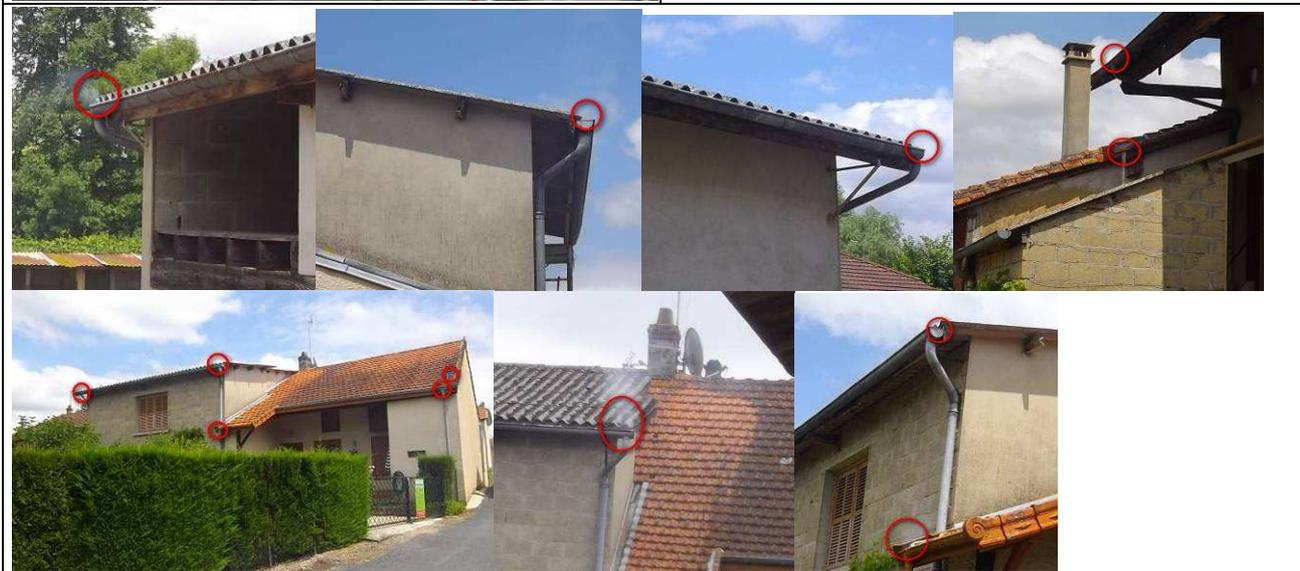
<b>Compte rendu des tests à la fumée</b> <b>Fiche n°3</b>	Commune de Saint Jean Sur Reyssouze
---	--	--

<input checked="" type="checkbox"/> avant gauche	<input checked="" type="checkbox"/> avant droite	<input checked="" type="checkbox"/> arrière gauche	<input checked="" type="checkbox"/> arrière droite	<input checked="" type="checkbox"/> garage		<input type="checkbox"/> autre :		<b>Surface de la parcelle raccordée</b> 600 m <sup>2</sup> Surface de la toiture (environ 250m <sup>2</sup> )
<input checked="" type="checkbox"/> avant gauche	<input checked="" type="checkbox"/> avant droite								
<input checked="" type="checkbox"/> arrière gauche	<input checked="" type="checkbox"/> arrière droite								
<input checked="" type="checkbox"/> garage									
<input type="checkbox"/> autre :

Ensemble des gouttières de l'habitation

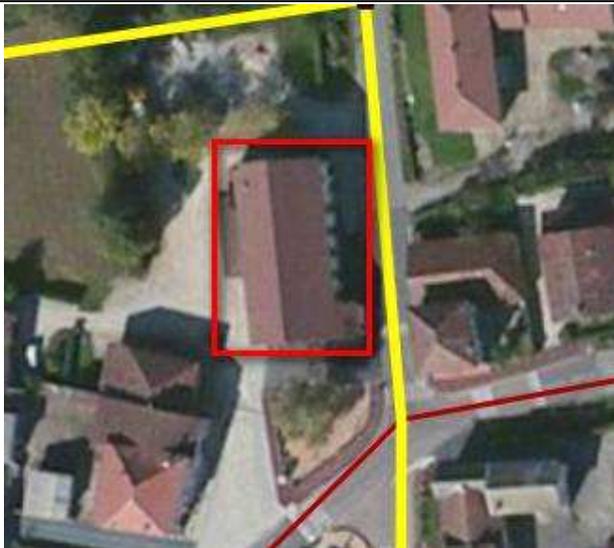
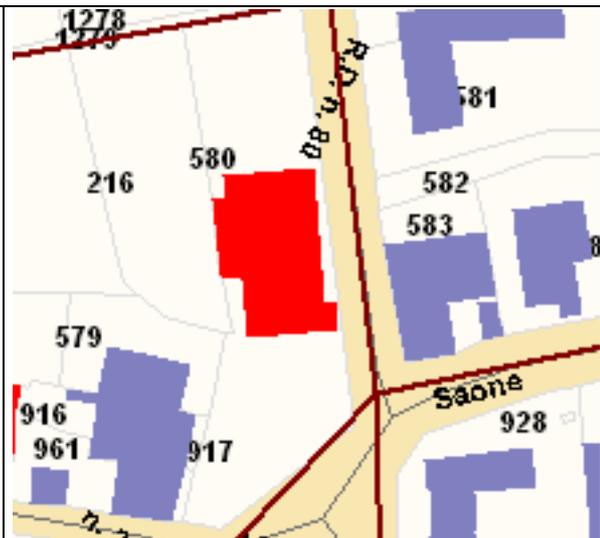
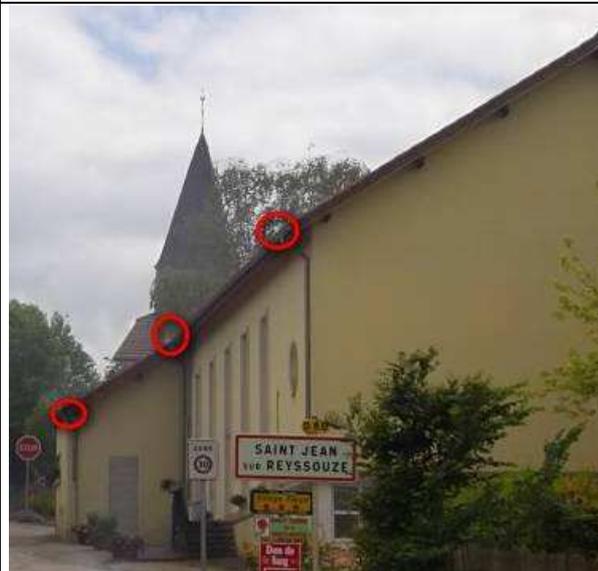
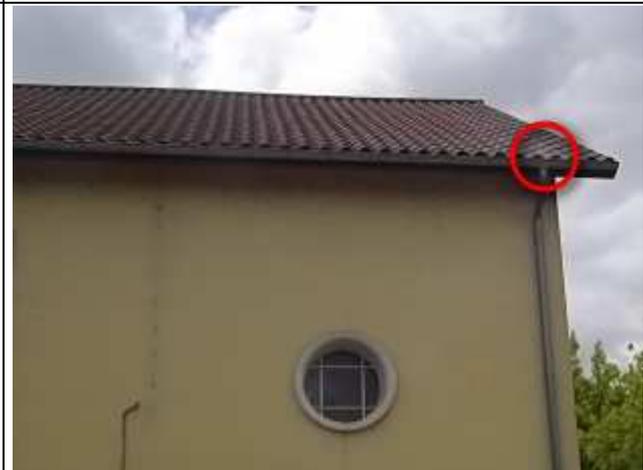
<b>Compte rendu des tests à la fumée</b> <b>Fiche n°4</b>	Commune de Saint Jean Sur Reyssouze
---	--	--

| <input checked="" type="checkbox"/> avant gauche | <input checked="" type="checkbox"/> avant droite |
| <input checked="" type="checkbox"/> arrière gauche | <input checked="" type="checkbox"/> arrière droite |

1700 m<sup>2</sup>  
 Partie visible de la rue  
 Dont 460 m<sup>2</sup> de toiture

**Ensemble des gouttières du bâtiment**

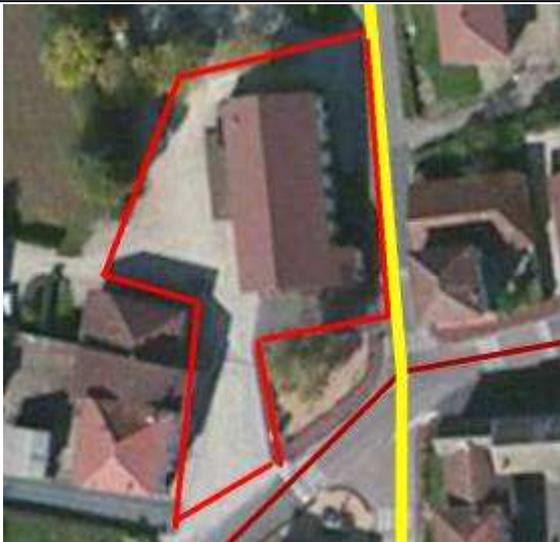
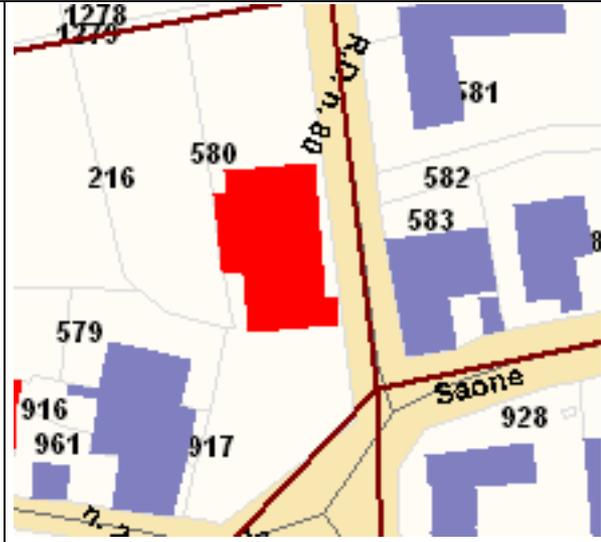
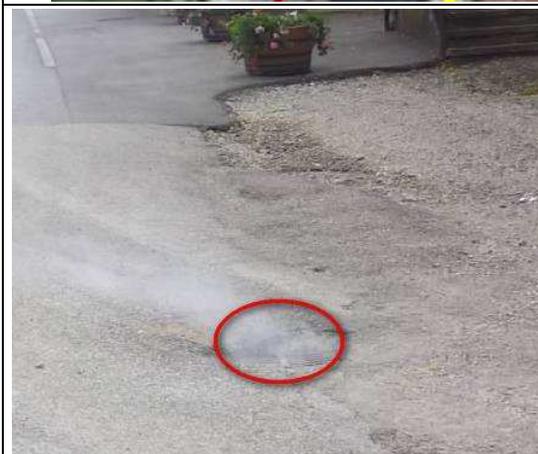
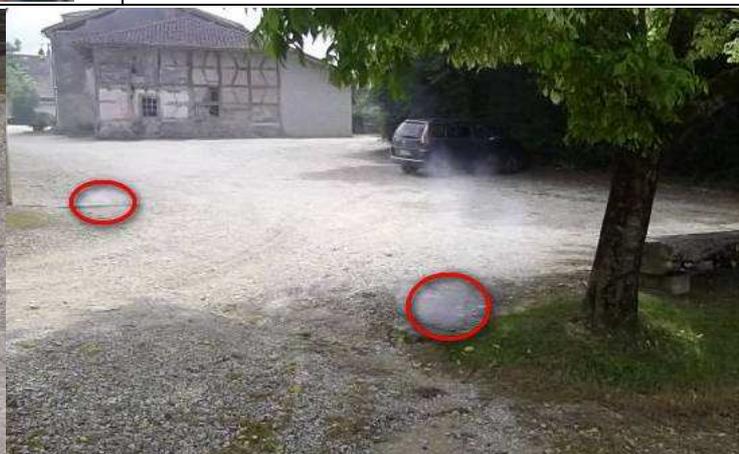
<b>Compte rendu des tests à la fumée</b> <b>Fiche n°4 bis</b>	Commune de Saint Jean Sur Reyssouze
---	--	--

<input type="checkbox"/> avant gauche	<input type="checkbox"/> avant droite	<input type="checkbox"/> arrière gauche	<input type="checkbox"/> arrière droite	<input type="checkbox"/> garage		<input checked="" type="checkbox"/> autre : Avaloir		<b>Surface de la parcelle raccordée</b> 2 800 m <sup>2</sup> Ensemble des grilles avaloir d'eau pluvial de la place de la salle des fêtes
<input type="checkbox"/> avant gauche	<input type="checkbox"/> avant droite								
<input type="checkbox"/> arrière gauche	<input type="checkbox"/> arrière droite								
<input type="checkbox"/> garage									
<input checked="" type="checkbox"/> autre : Avaloir

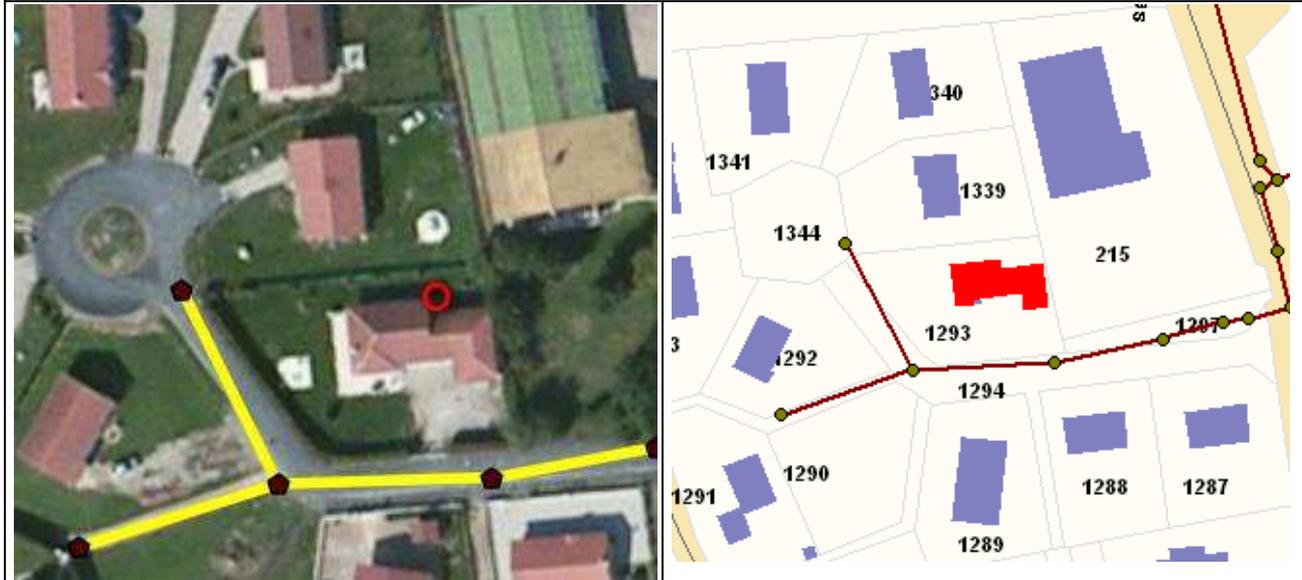
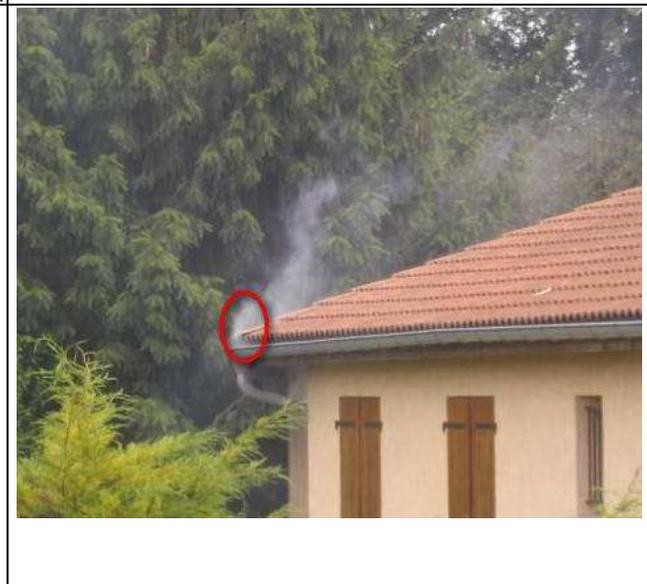
<b>Compte rendu des tests à la fumée</b> <b>Fiche n°5</b>	Commune de Saint Jean Sur Reyssouze
---	--	--

<input type="checkbox"/> avant gauche	<input type="checkbox"/> avant droite	<input type="checkbox"/> arrière gauche	<input checked="" type="checkbox"/> arrière droite	<input type="checkbox"/> garage		<input type="checkbox"/> autre :		<b>Surface de la parcelle raccordée</b> 1100 m <sup>2</sup> Dont 200m <sup>2</sup> de toiture
<input type="checkbox"/> avant gauche	<input type="checkbox"/> avant droite								
<input type="checkbox"/> arrière gauche	<input checked="" type="checkbox"/> arrière droite								
<input type="checkbox"/> garage									
<input type="checkbox"/> autre :

Une gouttière à l'angle du bâtiment

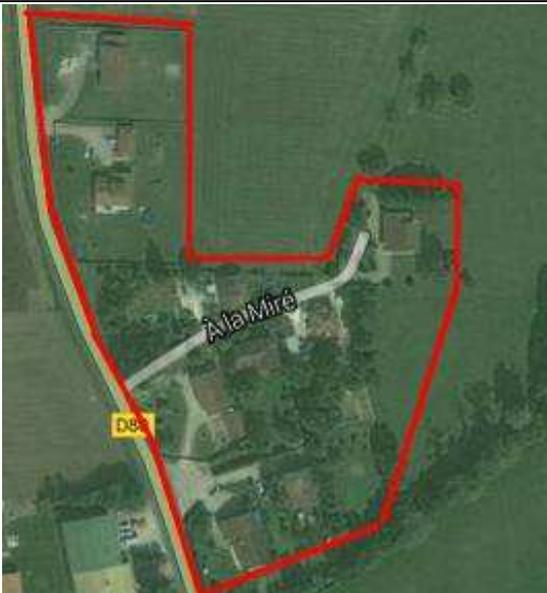
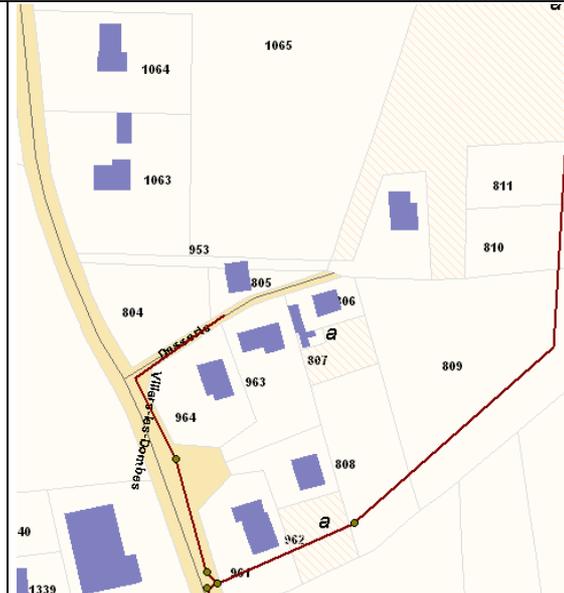
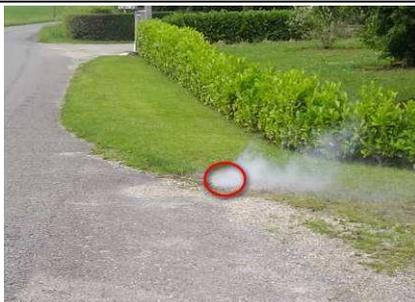
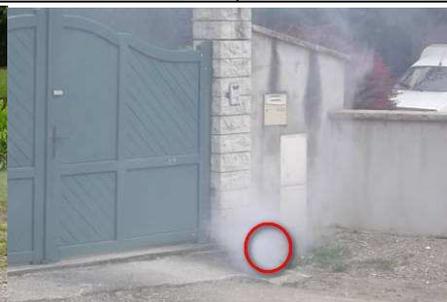
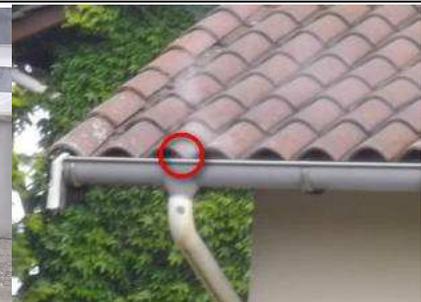
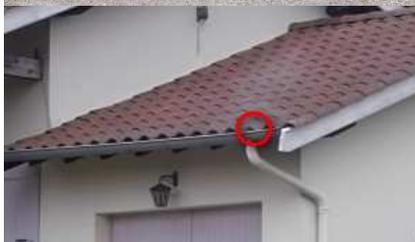
<b>Compte rendu des tests à la fumée</b> <b>Fiche n°6</b>	<b>Commune de Saint Jean</b> <b>Sur Reyssouze</b>
---	--	--

- Gouttière :  avant gauche       avant droite  
 arrière gauche       arrière droite  
 garage  
 autre : Réseau unitaire

17 100 m<sup>2</sup>

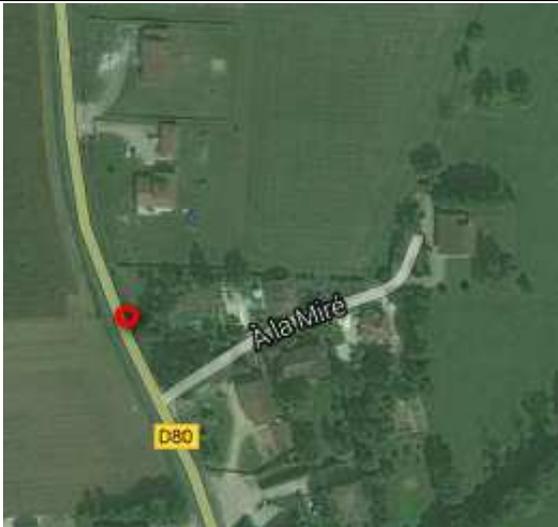
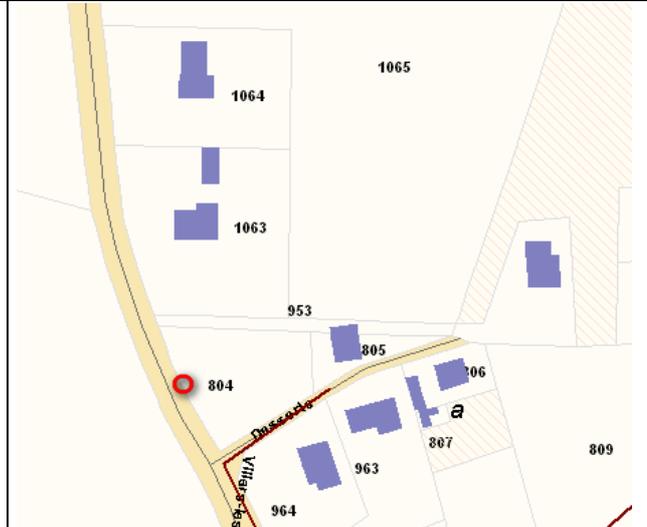
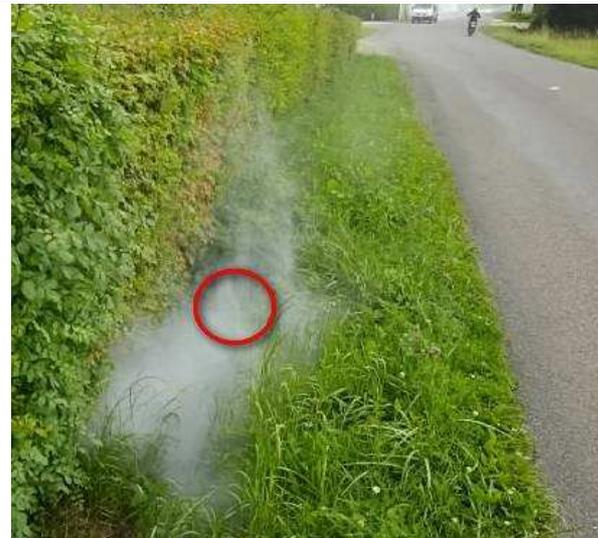
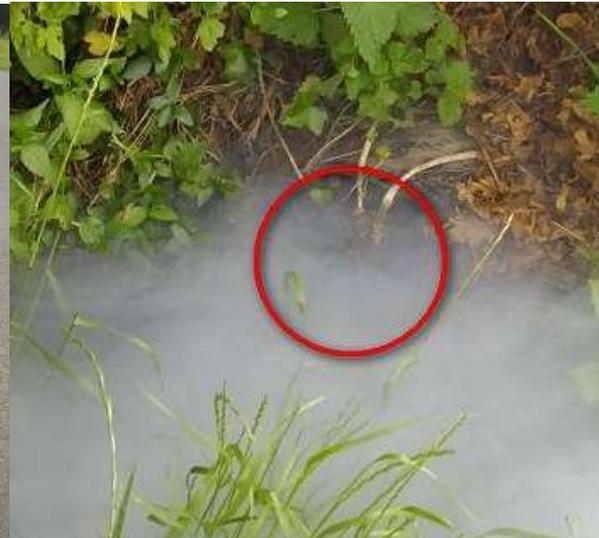
<b>Compte rendu des tests à la fumée</b> <b>Fiche n°6 bis</b>	Commune de Saint Jean Sur Reyssouze
---	--	--

<input type="checkbox"/> avant gauche	<input type="checkbox"/> avant droite	<input type="checkbox"/> arrière gauche	<input type="checkbox"/> arrière droite	<input type="checkbox"/> garage		<input checked="" type="checkbox"/> autre : Raccordement du fossé		<b>Surface de la parcelle raccordée</b> Raccordement d'un fossé de bordure de route directement au réseau d'eaux usées
<input type="checkbox"/> avant gauche	<input type="checkbox"/> avant droite								
<input type="checkbox"/> arrière gauche	<input type="checkbox"/> arrière droite								
<input type="checkbox"/> garage									
<input checked="" type="checkbox"/> autre : Raccordement du fossé
